«Исследование реки Луга в черте города Кингисепп»

Экологическое исследование реки Луга в черте города Кингисепп

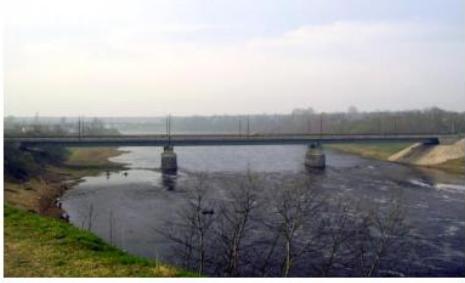
Участок № 1 – берег реки, под автомобильным мостом (рис. 3) Берег пологий, песчаный, заросший травой, дно песчаное с мелкими камнями, присутствует ил и органические остатки растений.

Рис.3 Мост через р. Луга	Рис.4 Городской пляж

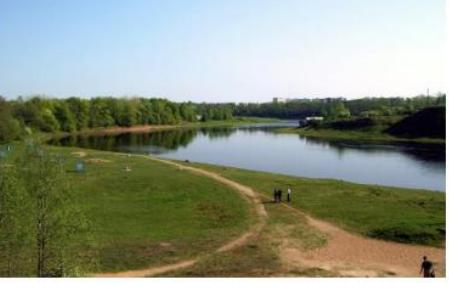
Участок № 2 - городской пляж (рис. 4). Берег покатый, песчаный, заросший травой, дно песчаное с камнями и галькой, присутствует ил и органические остатки растений.

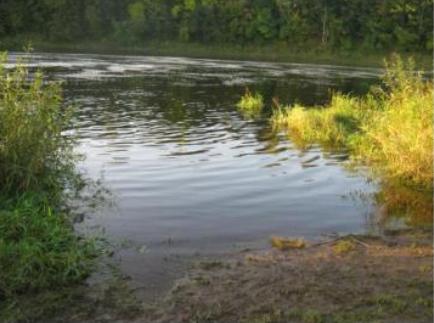
Участок № 3 – берег реки (рис. 5). Берег покатый, песчаный, заросший травой, в 2017 году из-за высокой воды (уровень воды в реке поднялся на 1 м.) пробы брались с залитой водой растительности.

Рис.5 Участок у спасательной станции	Рис. 6 Ручей, образованный ливневкой

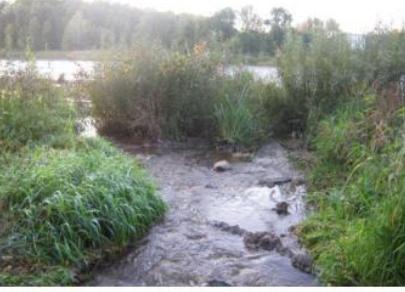
Участок № 4 – ручей, образованный стоком ливневой канализации, берет начало с крутого берега в виде маленького водопада и превращается в порожистый ручей (рис. 6), дно ручья песчаное с камнями, присутствует ил и органические остатки растений, камни густо обросли перифитоном. Этот участок выбран нами потому, что есть сведения о том, что в ливневую канализацию несанкционированно врезаны коммуникации (хозяйственно-бытовая канализация) ряда коммерческих объектов, построенных в районе коллектора «ливневки»

Так как в ливневую канализацию несанкционированно врезаны коммуникации (хозяйственно-бытовая канализация) ряда коммерческих объектов, построенных в районе коллектора «ливневки» в последние годы, то провели гидрологические обследования ручья.

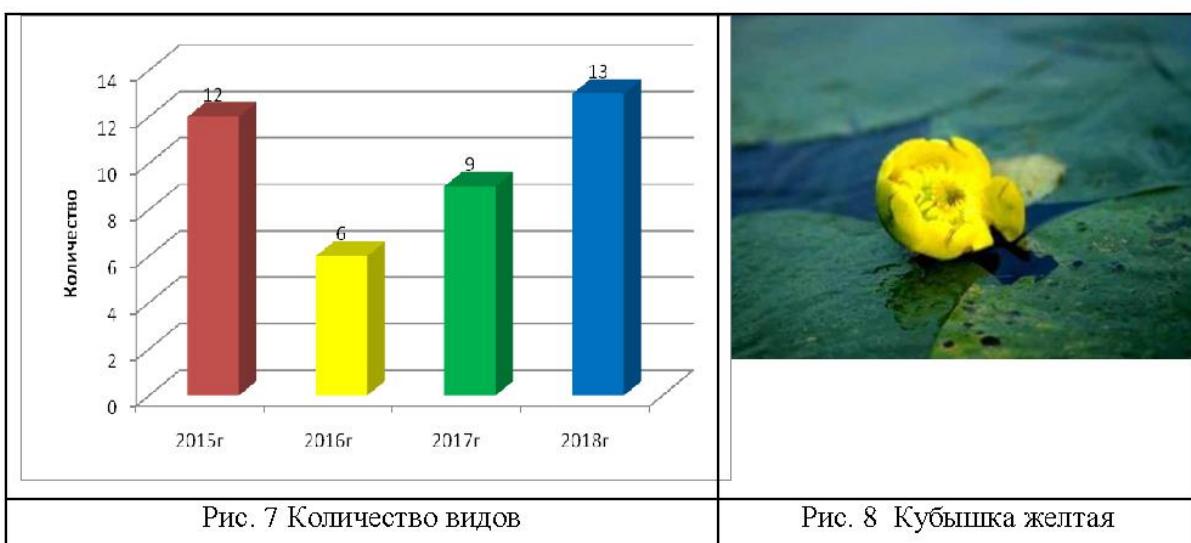
Зарастаемость участков прибрежно-водной растительностью невысокая, примерно 0,1% – на левом берегу и 10% - на правом. Цветения воды и присутствия сине-зеленых водорослей не наблюдали. Высшая прибрежно-водная растительность представлена, в основном, тростником обыкновенным и осоками. Из растений, находящихся на поверхности воды, наблюдали кубышку желтую и рдест плавающий. Составили таблицу, отражающую встречаемость водных растений по годам – **приложение 2**. Построили гистограмму (рис. 7).

Анализируя встречаемость прибрежно-водной растительности, можно сделать вывод, что редкие растения не обнаружены и в 2016 году на территории пляжа было меньше растений. В 2017 году обнаружено 9 видов, а в 2018 – 13 видов. Зная видовой состав растений, мы определили класс чистоты воды по годам по методике Пантле и Букка (индекс сапробности) (таблица 1).

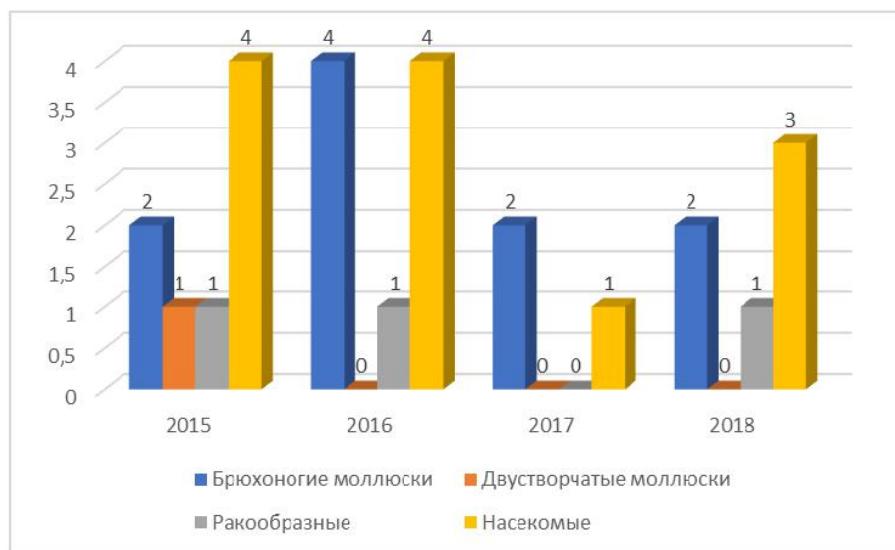
Таксон	2015	2016	2017	2018
Брюхоногие моллюски	2	4	2	2
Двусторчатые моллюски	1	0	0	0
Ракообразные	1	1	0	1
Насекомые	4	4	1	3

Рис. 9 Таксономический состав бентоса

Бентос собирали общепринятыми методами [8]. Исследование видового состава макробентоса в р. Луга показало, что в 2015 году он насчитывал 6 таксонов донных животных, представленных 3 типами и 6 классами. В основном, это хирономиды, ракообразные, моллюски. В 2016 году таксономический состав насчитывал 5 таксонов, представленных 3 типами и 5 классами. В 2017 году пробы были бедные - всего 3 таксона, представленные 2 типами и 2 классами. Малое количество таксонов объясняем высокой водой, уровень воды в реке прошлой осенью резко поднялся. В 2018 таксономический состав представлен 3 типами и 5 классами - **приложение 3.**

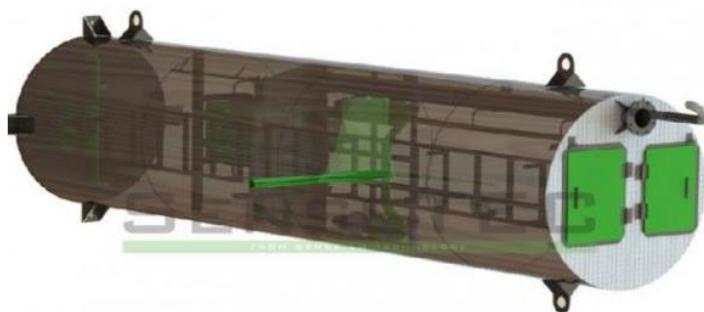
Рис. 12

В интернет-источниках [11] нашли данные о Канализационной насосной станции WATEQ®KNC, предназначеннной для подъема и перекачивания хозяйственно-бытовых, поверхностных и производственных сточных вод (рис 12), рассчитанной на $1 - 10000 \text{ м}^3/\text{ч}$, что соответствует расходу воды в ручье.

Используя эту или подобную станцию, можно очистить воды ливневки, чтобы в реку Луга из ливневки попадала только чистая вода, без нефтепродуктов и хозяйственно-бытовых стоков.

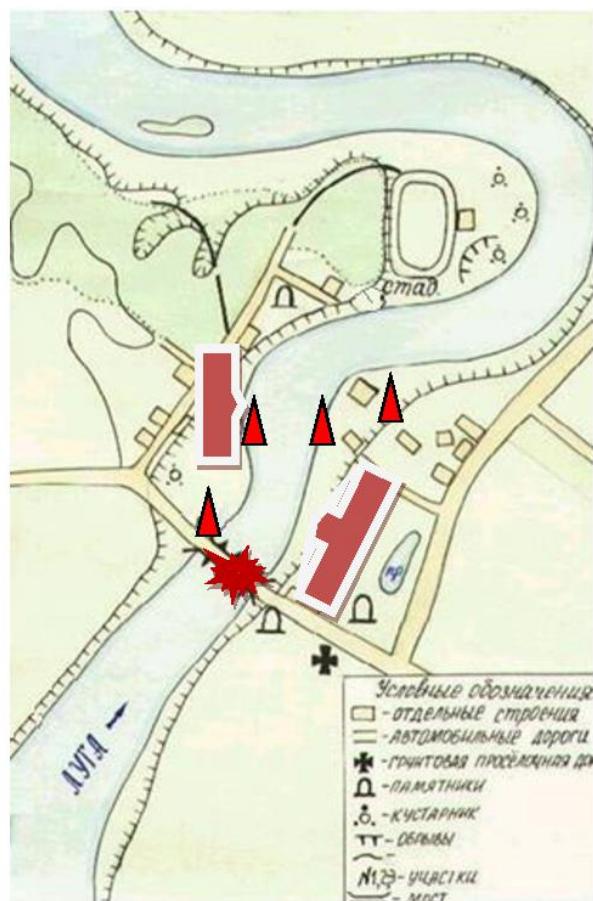
Приложение 1

Карта-схема участка р. Луги

М: 1:5 000

Обследования проводились на двух участках реки Луга: под автомобильным мостом и на городском пляже (карта-схема участков – **приложение 1**). Работа

Из атласа, отсканировав и увеличив карту города Кингисепп, я получила изображение карты реки Луга, на которую нанесла участки обследования (рис. 3, рис. 4, рис. 5, рис. 6) и объекты антропогенного значения – **приложение 1**

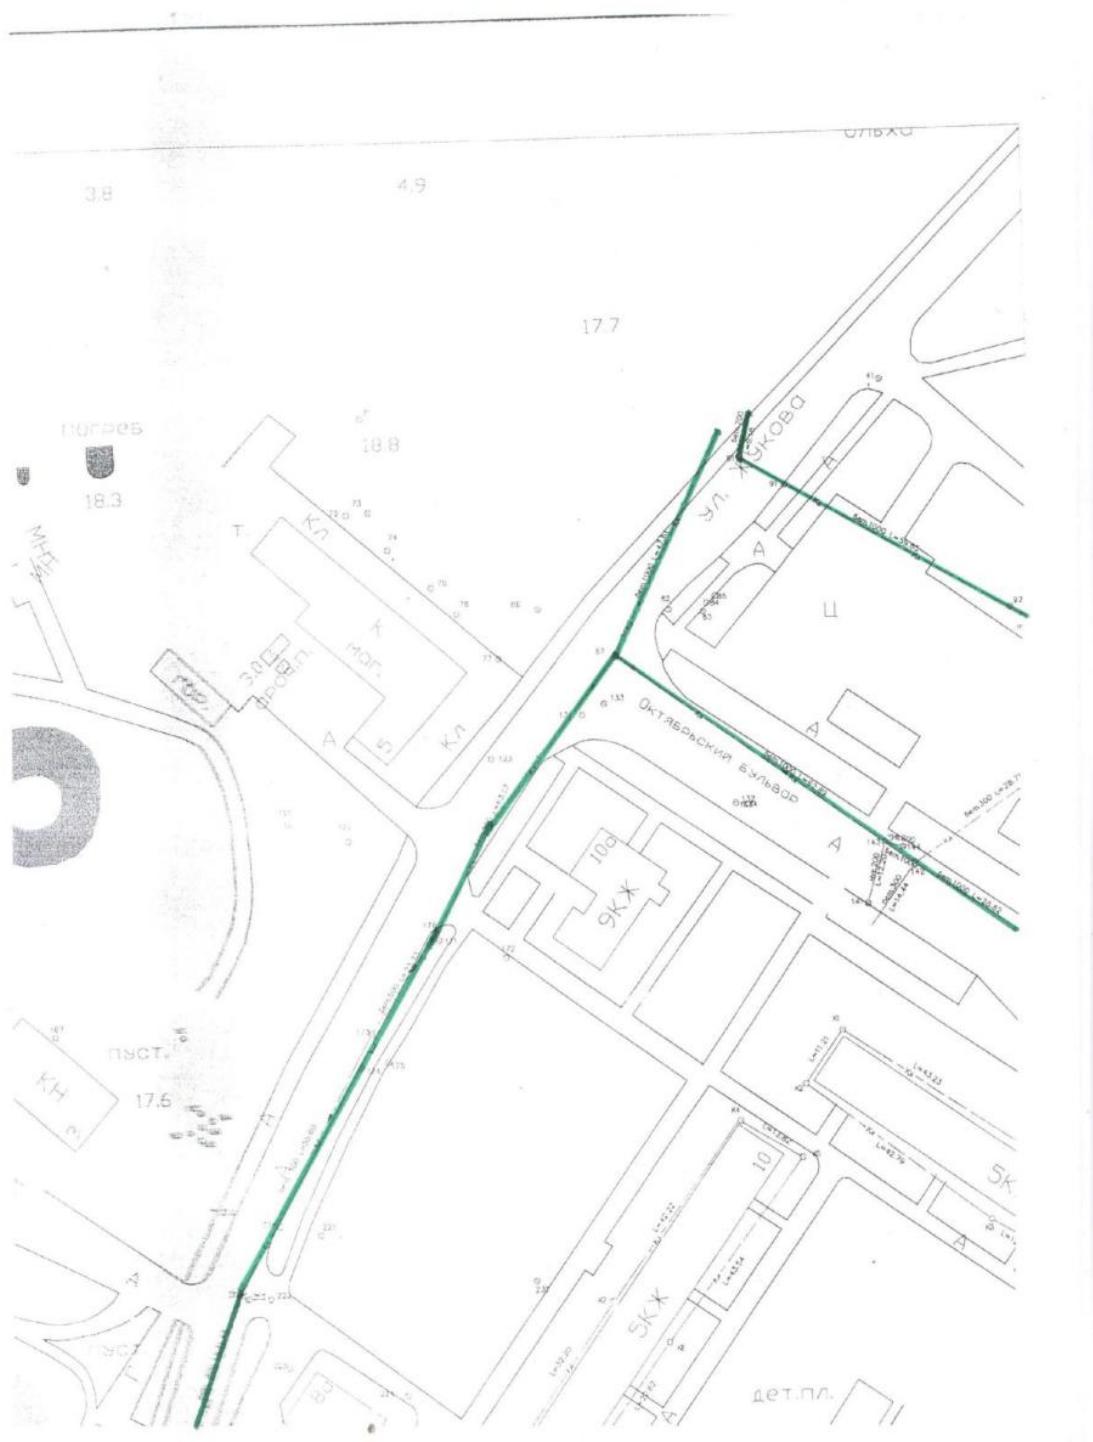
Приложение 6

Схема участка ливневой канализации города Кингисепп в районе стока в реку Луга

Мы сумели получить схему ливневых коммуникаций (**приложение 6**), по которой видно, что в месте сброса воды собираются воды с трех участков, самый большой из них проходит по промышленной зоне города.
